# 岩美町道路トンネル長寿命化計画

令和3年3月

岩 美 町

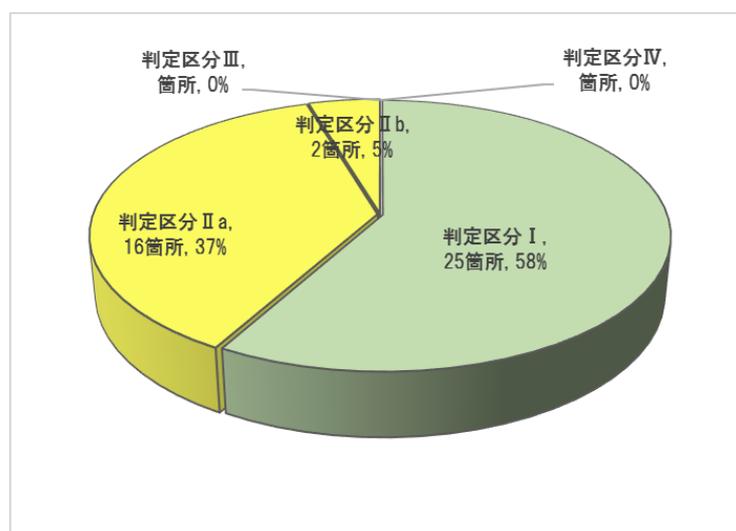
図5.1 トンネル定期点検結果（網代トンネル）

変状が見られ、経過観察及び計画的な対策が必要な状態（判定区分Ⅱa）である箇所が確認されました。

判定区分Ⅱの変状については、2020年度以降に順じ対策を実施する予定です。

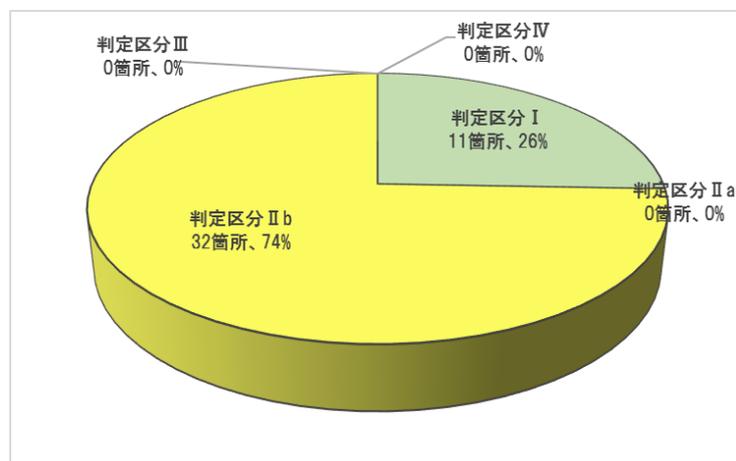
図5.2 トンネル定期点検結果（二上山トンネル）

変状は見られますが現時点では経過観察（判定区分Ⅱb）の段階であることが確認されました。

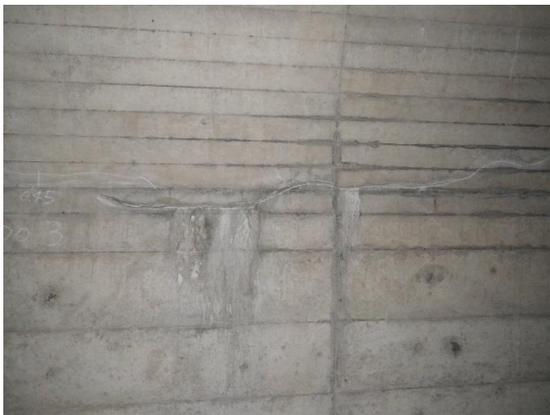
トンネル内

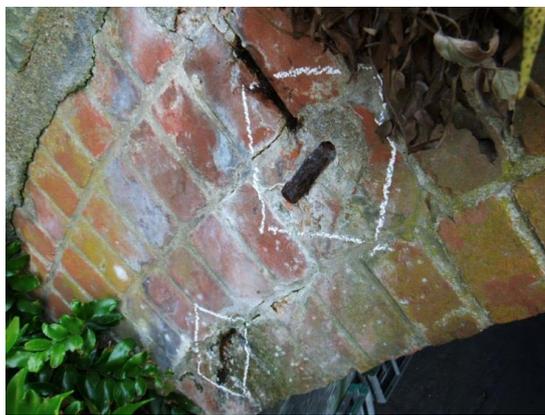
坑門部

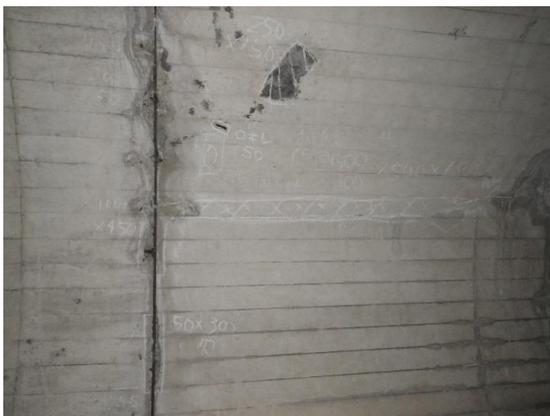
目地部のうき

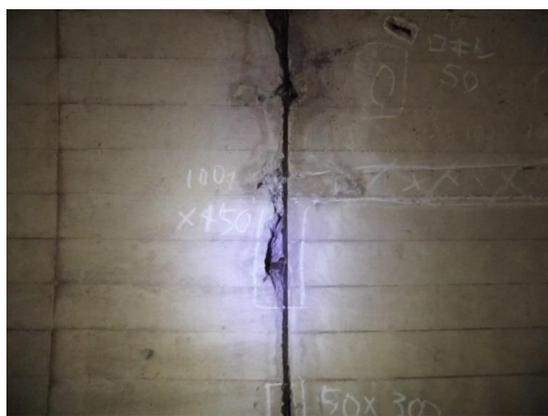
剥落（鉄筋露出）

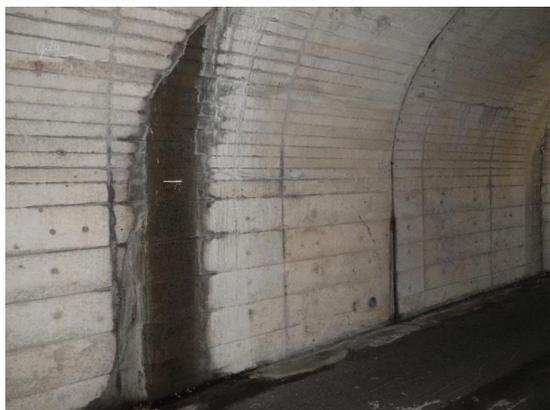
ひび割れからの漏水

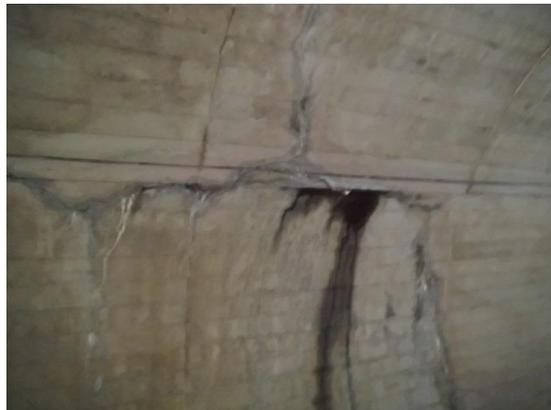
ひび割れからの漏水

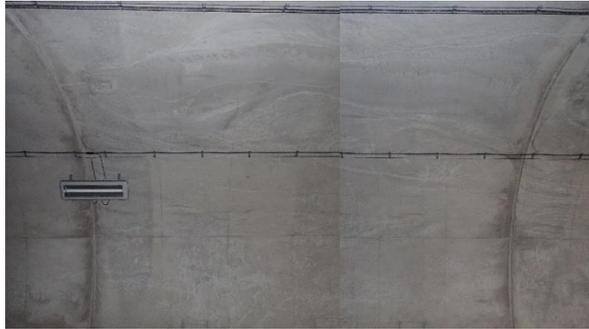
トンネル内

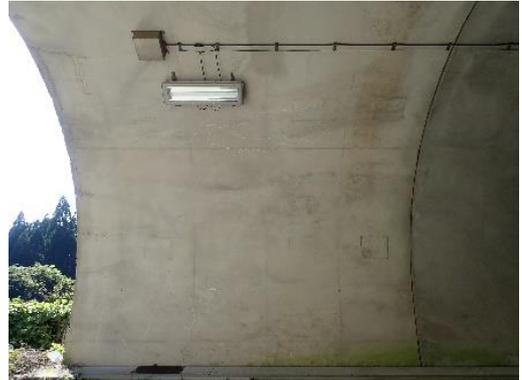
坑門部

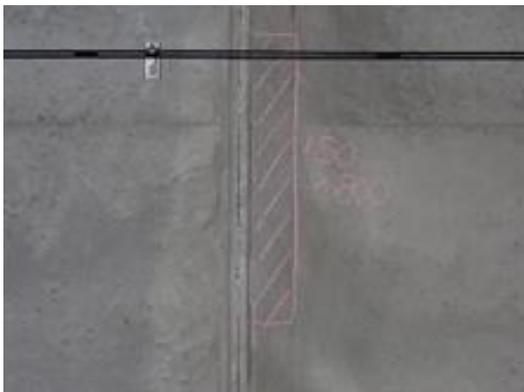
目地部のうき

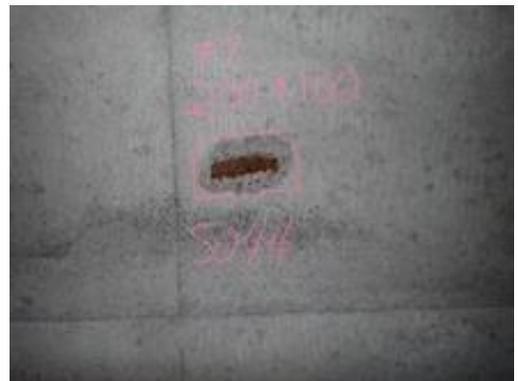
剥落（鉄筋露出）

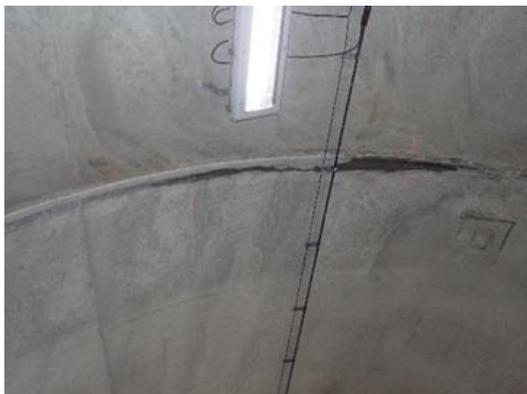
ひび割れからの漏水

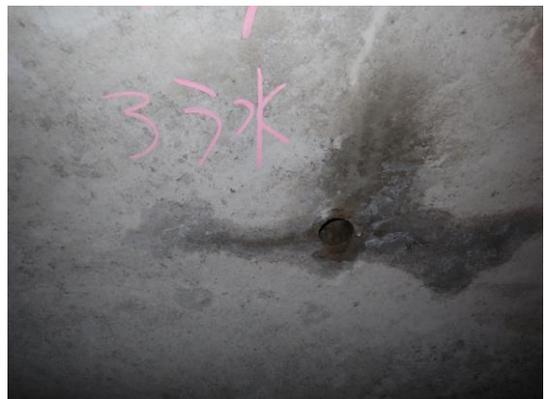
ひび割れからの漏水
