岩美町 御中

岩美町 水道スマートメーター 実証実験途中経過報告書

2022年11月～2023年10月

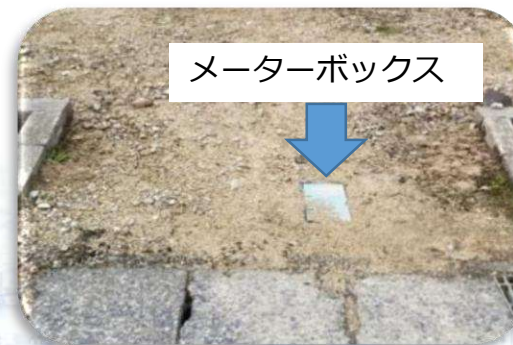
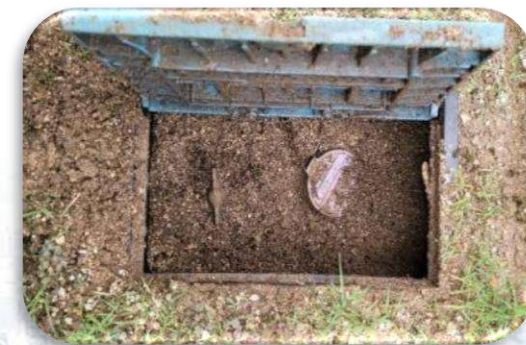
多くのメーターボックス内に土が入っており土が多い場所ではメーターが埋まっていた。(雨等でメーターボックス内に土が流れ込んだものと想定される)メーターボックスは全てプラ蓋のボックス仕様で、すべてにスマートメーター設置可能であった。

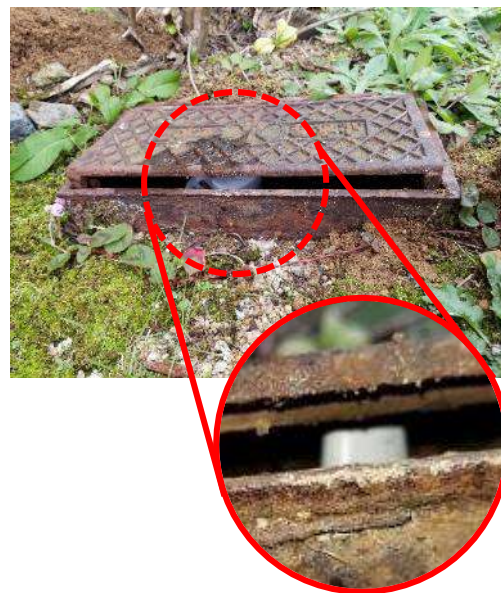
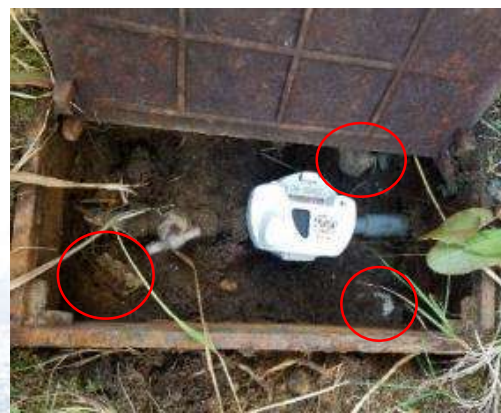
- ◆ メーター設置台数：18台（13mm：18台）
- ◆ メーター設置環境
鉄蓋とプラ蓋のメーターボックスが混在。
（鉄蓋：17カ所 プラ蓋：1カ所）
鉄蓋が多い場所でボックス内の高さが低くメーターと干渉する場所が4ヶ所あった。

ボックス内の高さが低く、メーターと干渉する場所については、メーターボックスの埋め込み位置を持ち上げ、干渉しない高さにして対応した。

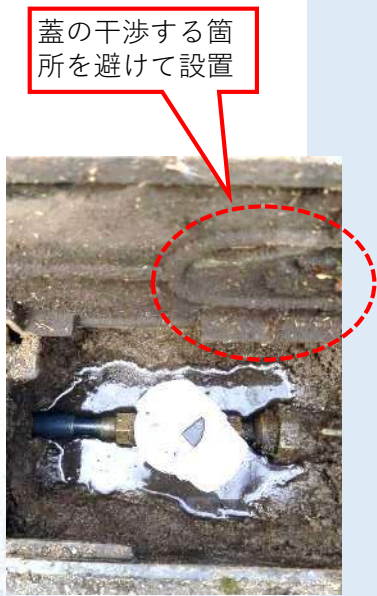
ボックス内の高さが低く、メーターと干渉する場所が2ヶ所あった。内、1ヶ所は、表示部（無線子機）を回転させることにより、蓋の干渉する箇所を避けて設置することができた。

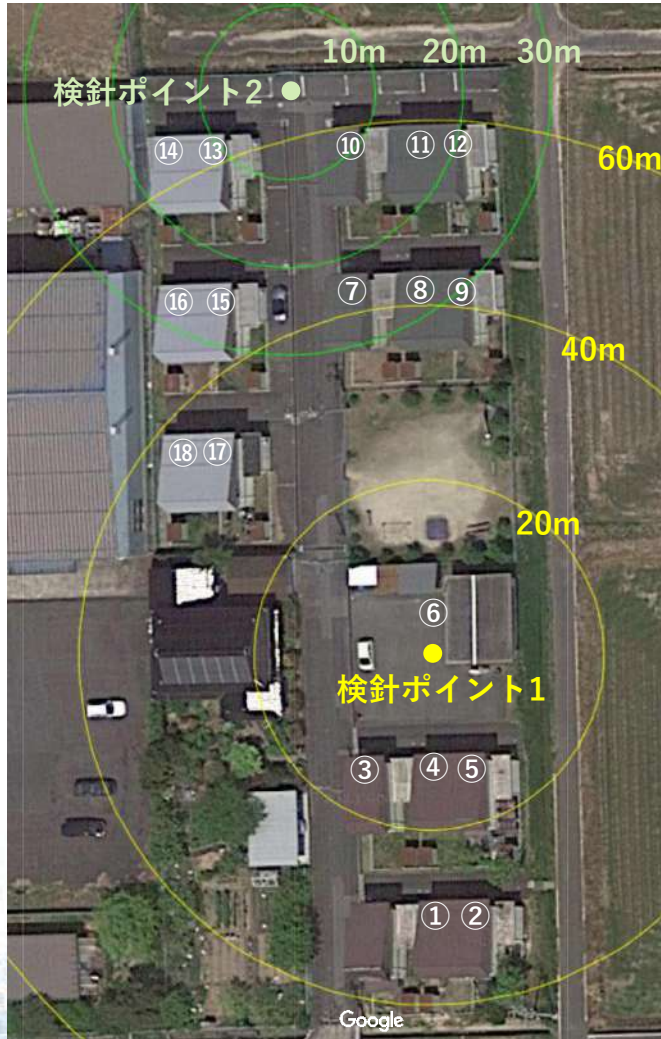
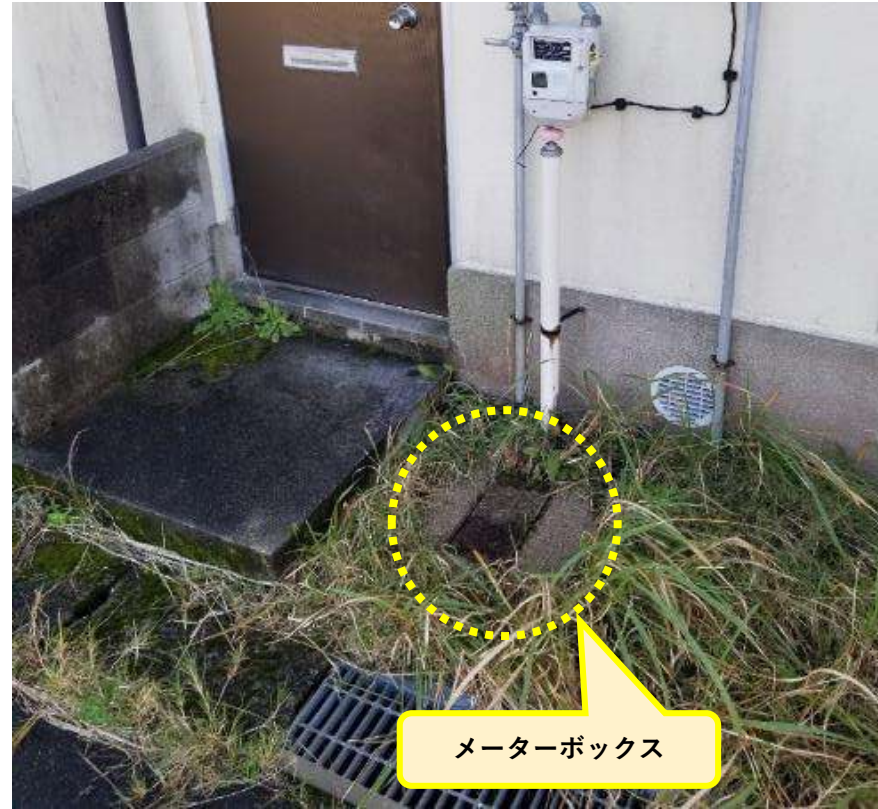
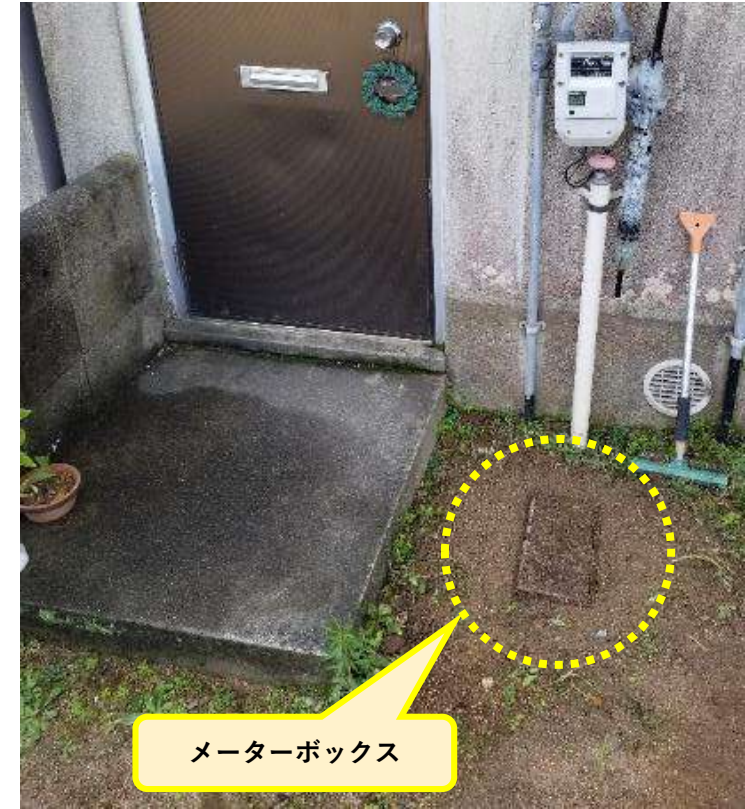
(1) 通常時における一括検針：③竹ヶ下団地

● 検針ポイント1において、2回通信を行ったが⑩のみ取得することができなかった。引き続き、検針ポイント2にて通信を行うと、残った⑩を取得することができ、全件取得することができた。

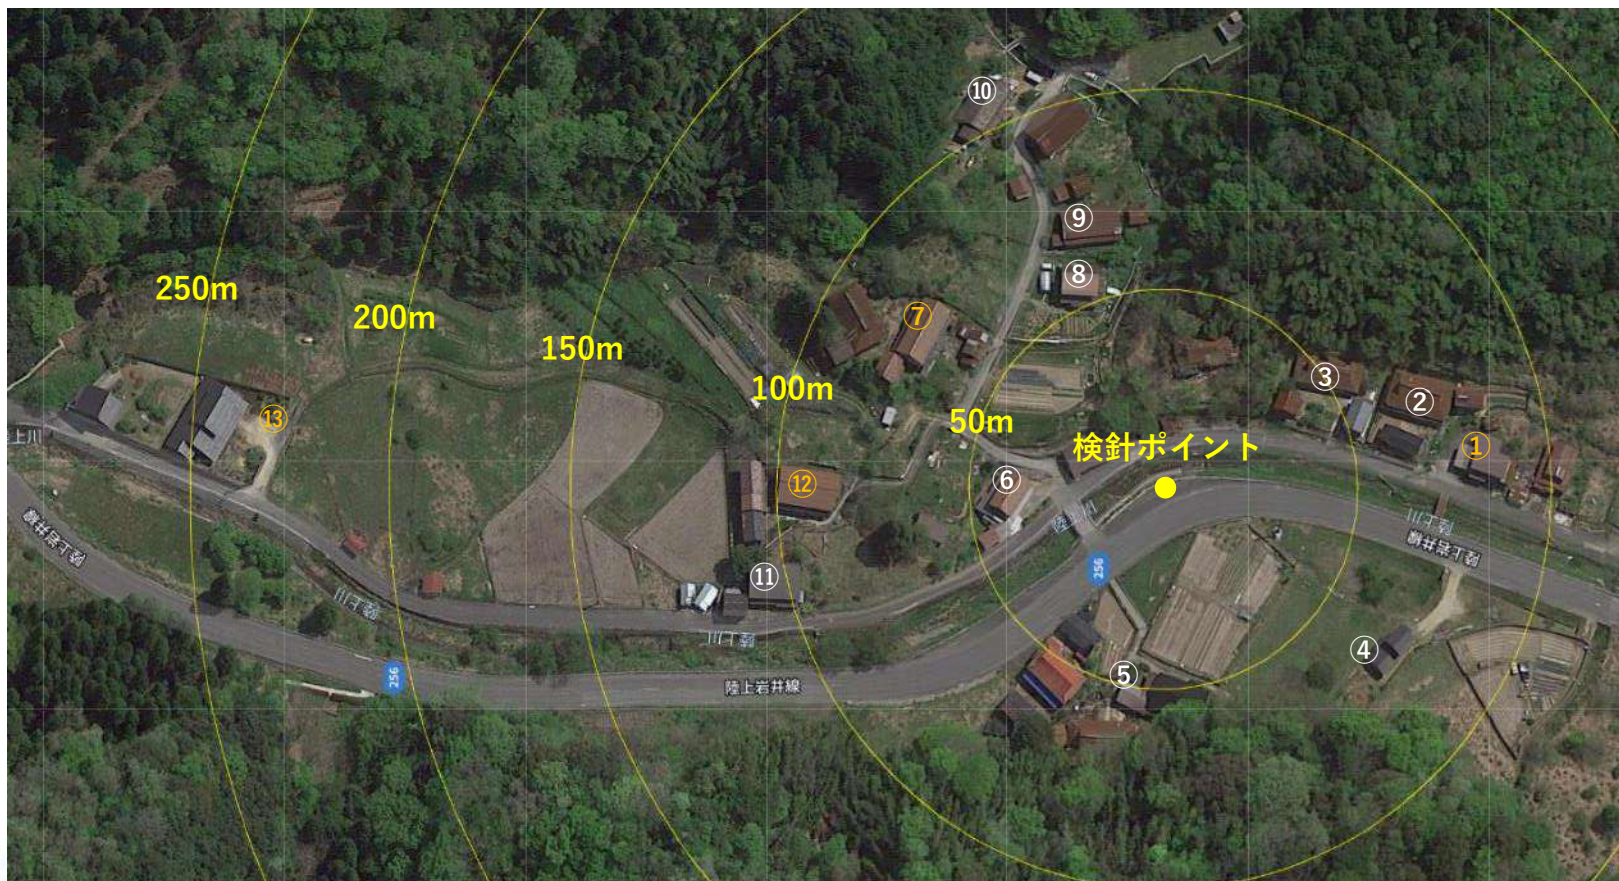
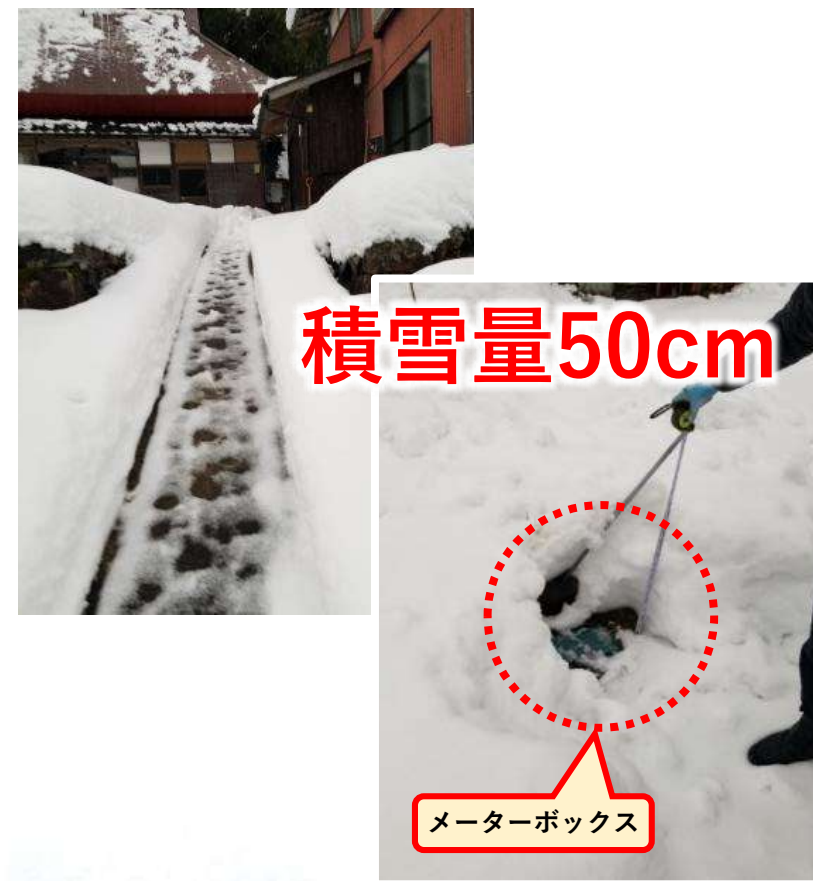
(2) 積雪時における一括検針：①田河内地区2/2

- 1回目の通信では①、⑦、⑫、⑬を取得することができなかったが、通信できなかったメーターに対し、同じ検針ポイントで再度通信をかけると全数取得することができた。

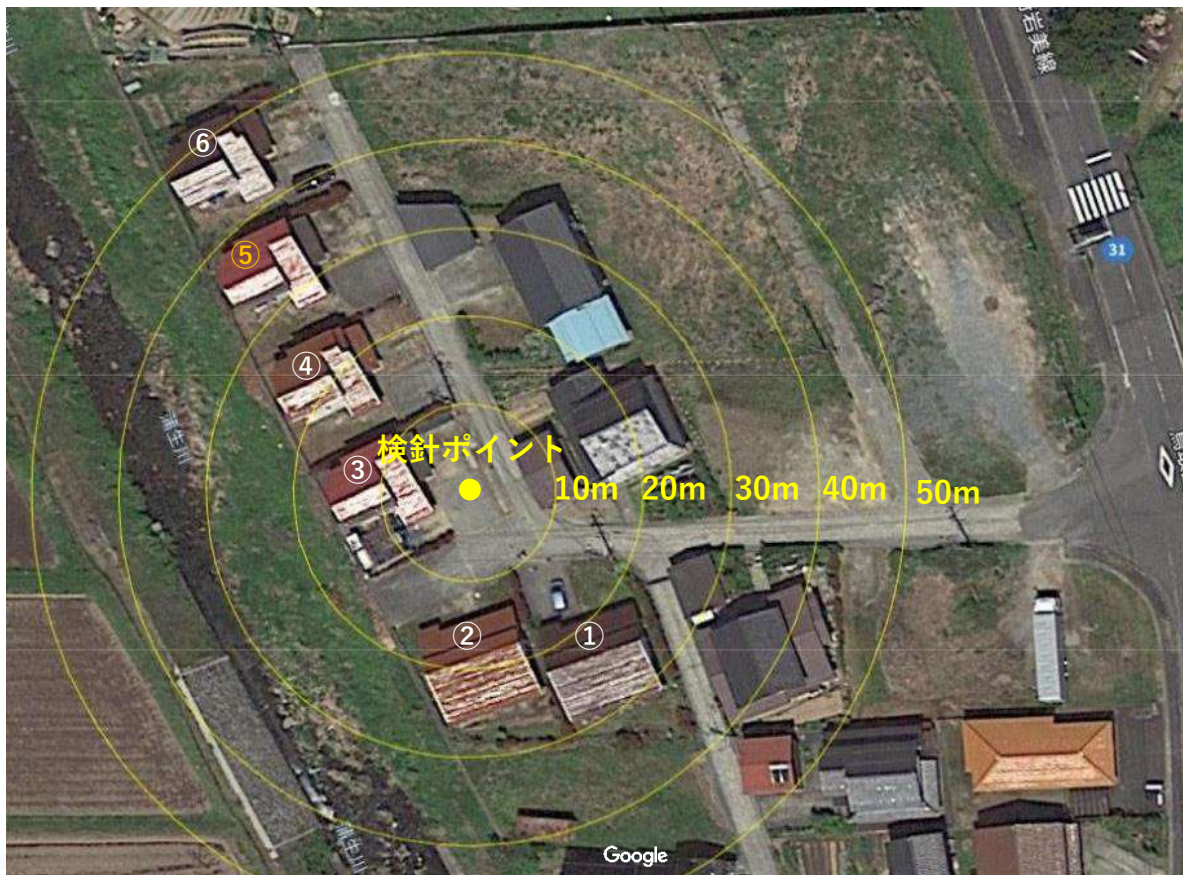
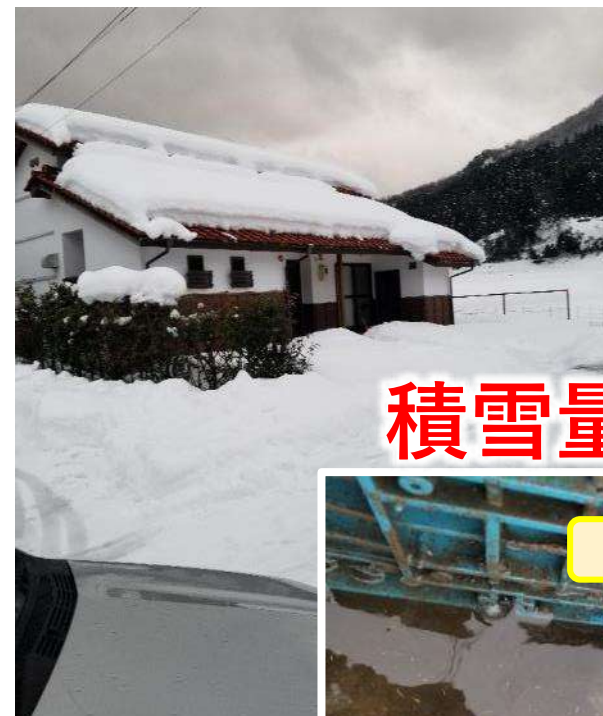
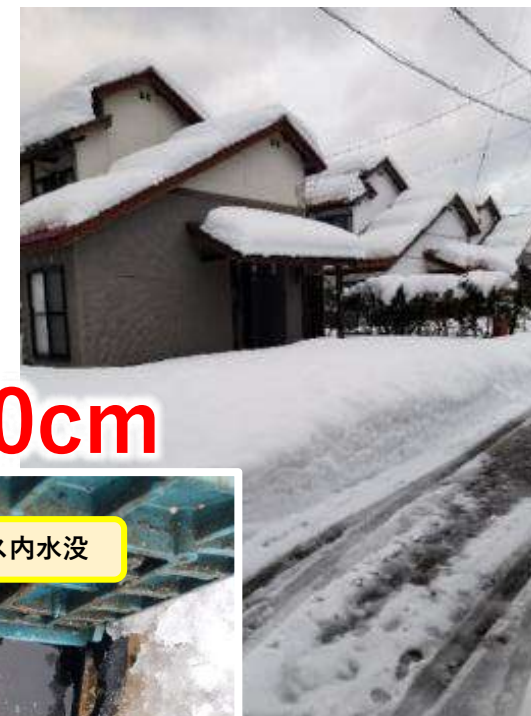
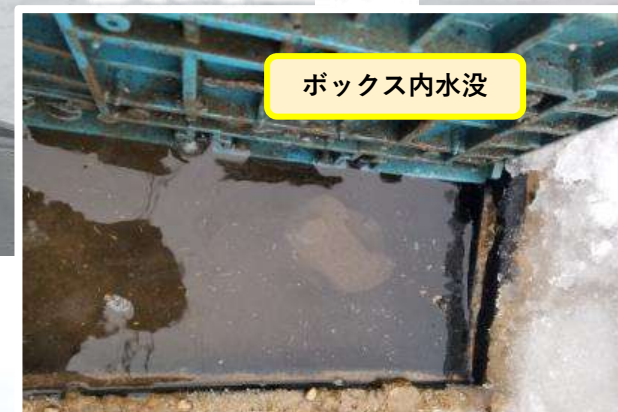
(2) 積雪時における一括検針：②蒲生団地2/2

積雪量70cm

- 1回目の通信では⑤を取得することができなかったが、引き続き、⑤に再通信をかけると取得でき、全件取得することができた。

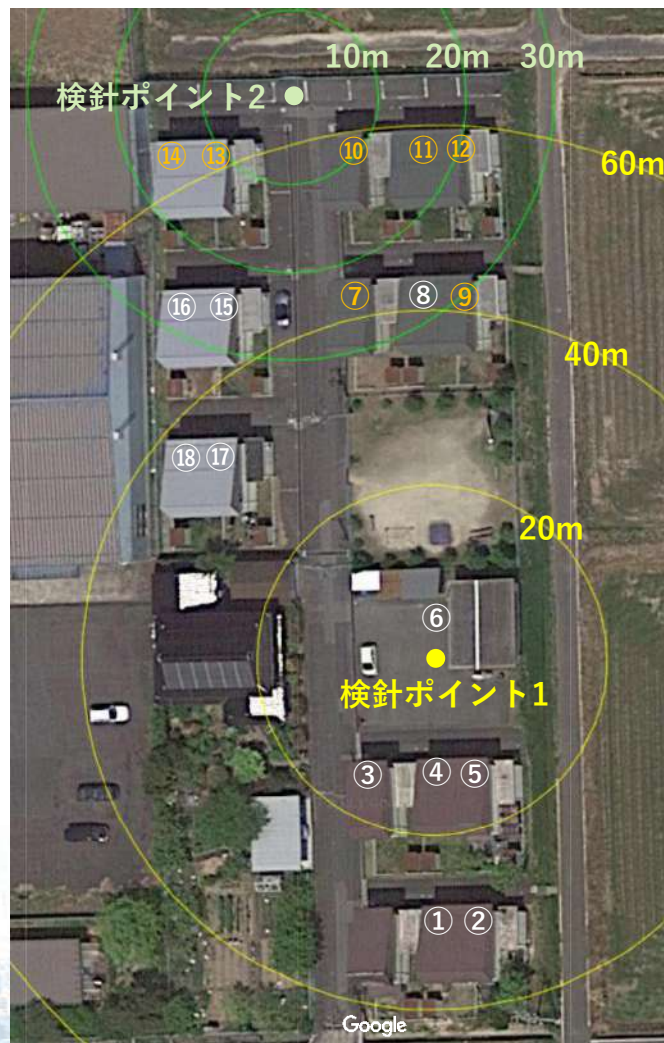
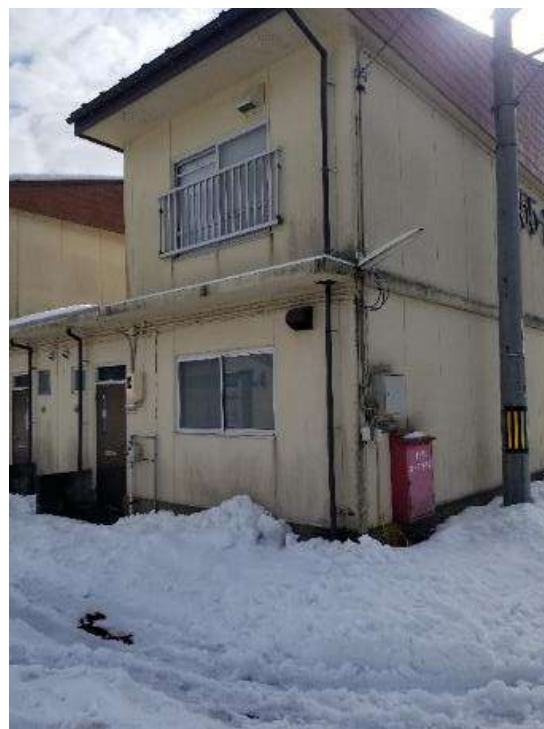
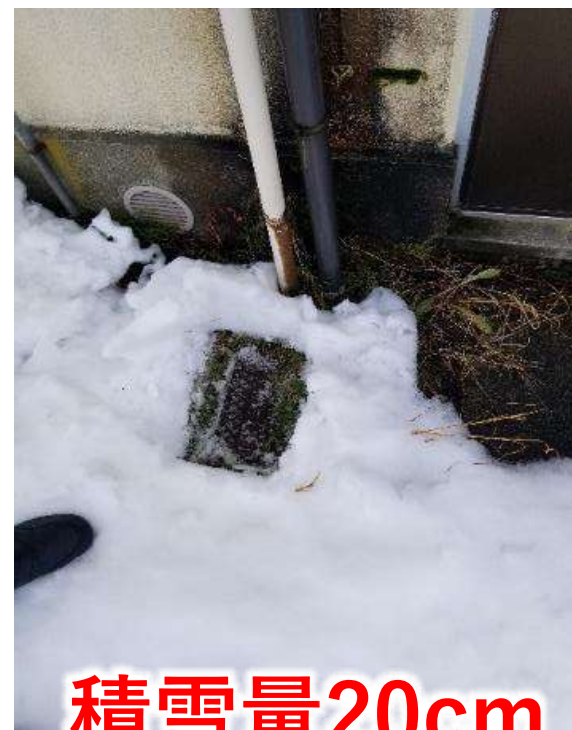
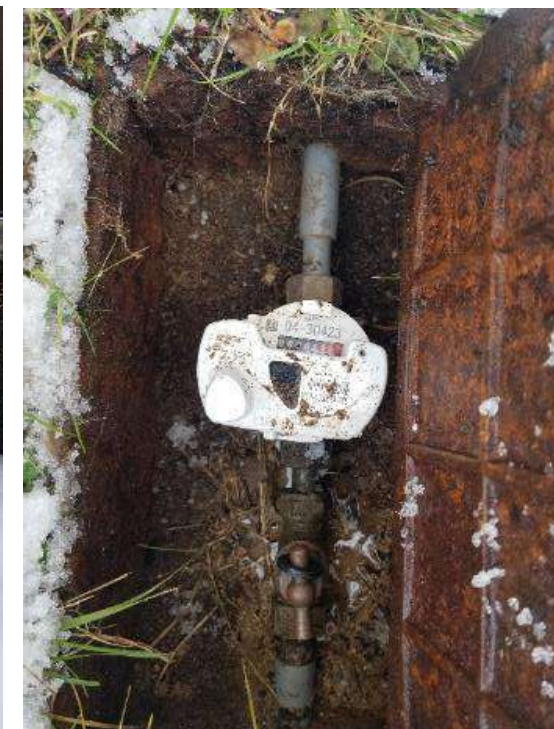
(2) 積雪時における一括検針：③竹ヶ下団地

積雪量20cm

- 検針ポイント1にて通信を行ったが⑦、⑨～⑭を取得することができなかった。引き続き、検針ポイント2にて通信を行うことで⑦、⑨～⑭を取得することができ、全件取得することができた。

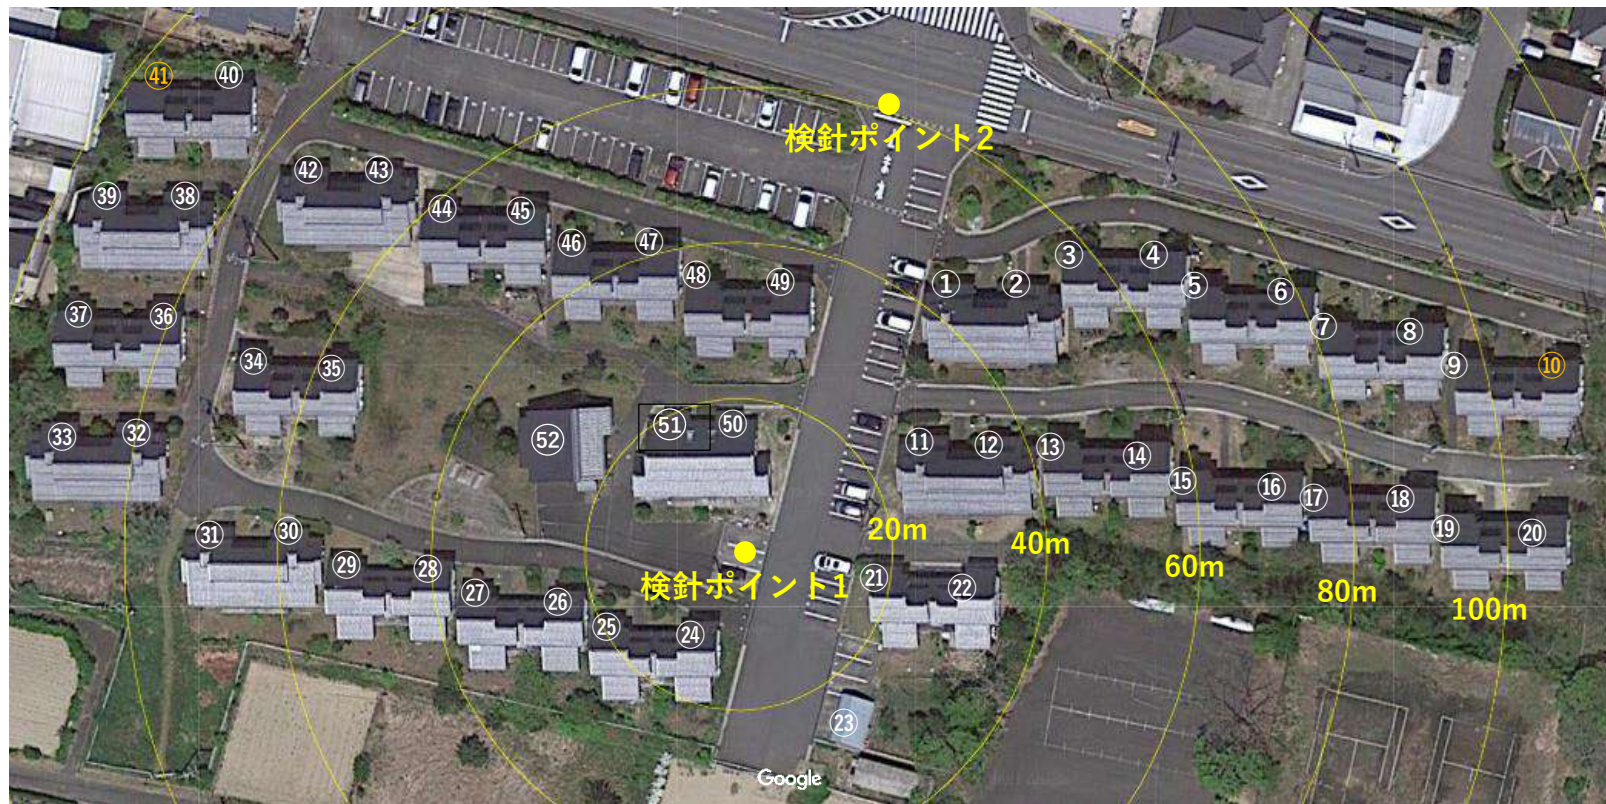
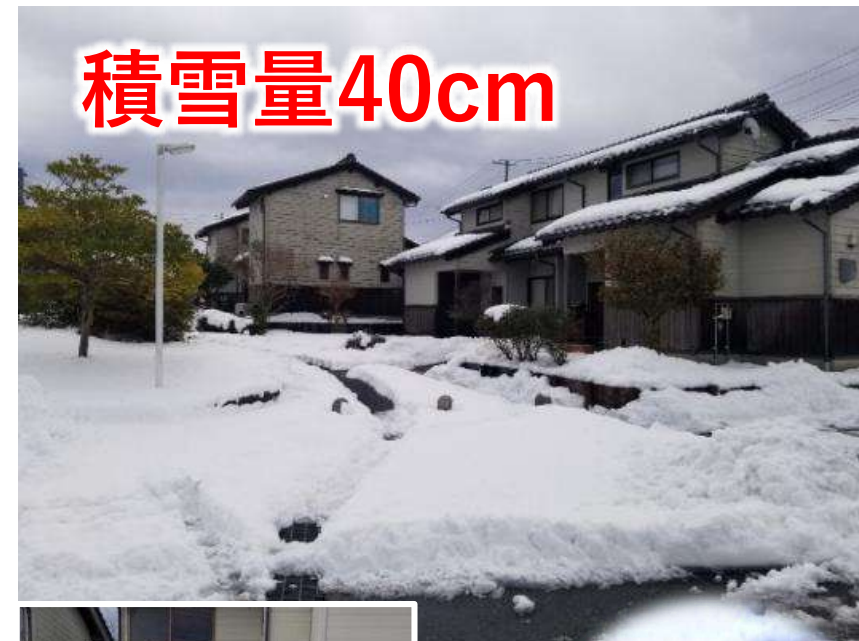
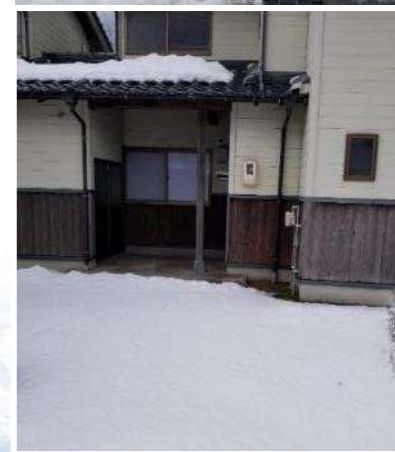
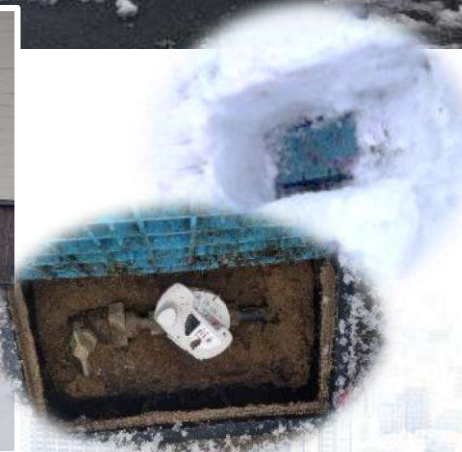
6.ウォーク・バイ検針結果 (2) 積雪時における一括検針：⑤大谷団地

- 検針ポイント1にて2回通信を行ったが⑩,④①を取得することができなかった。引き続き、検針ポイント2にて通信を行うことで⑩,④①を取得することができ、全件取得することができた。

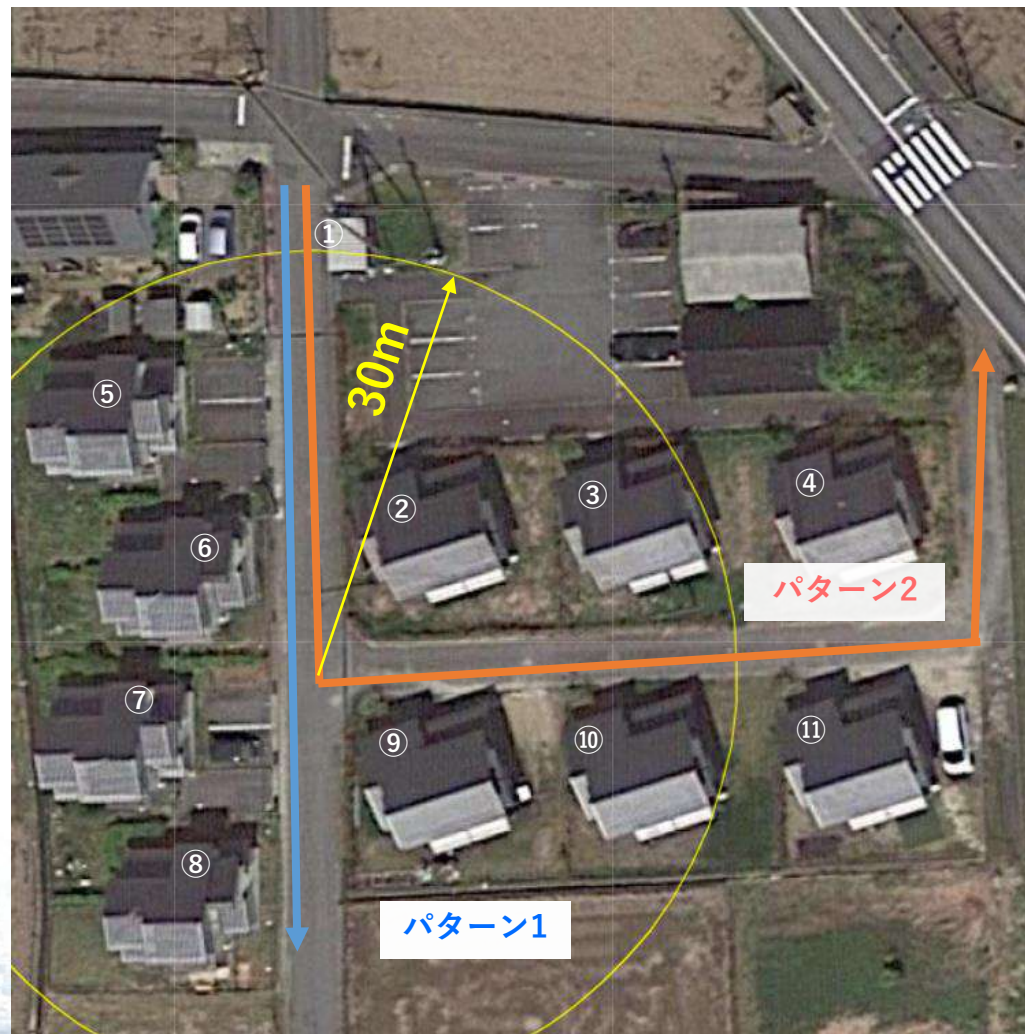
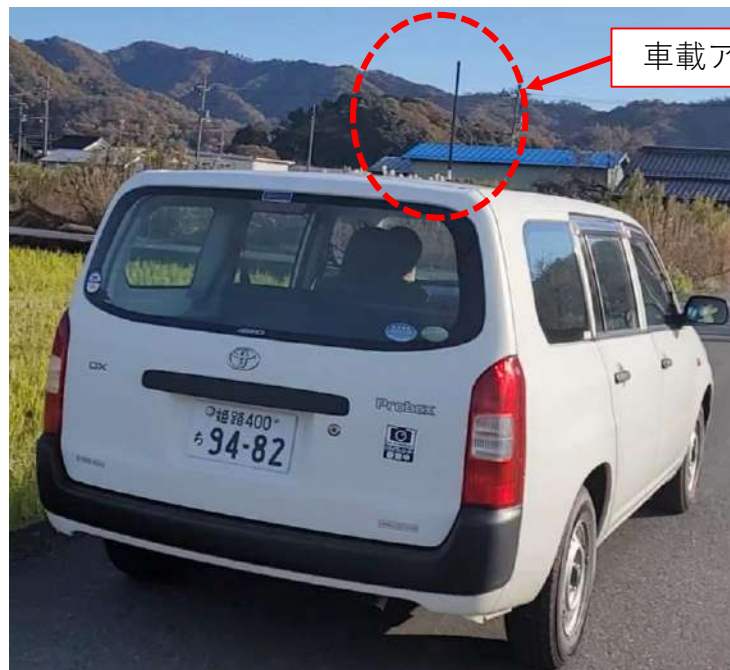
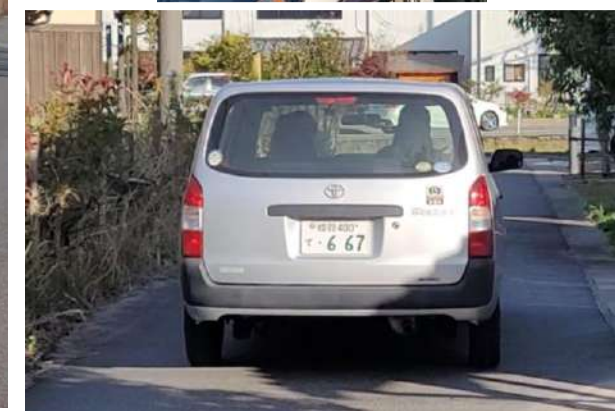
(1) 自動車によるドライブ・バイ：④高山団地

検針モード	設置台数	ルート	走行速度	取得台数	備考
ドライブ・バイ	11台	パターン1	20km/h	9台	取得不可 ④、⑪
ドライブ・バイ	11台	パターン2	20km/h	11台	所要時間：数十秒

※ パターン1において④ ⑪が取得できなかった理由は、ドライブ・バイでの通信開始トリガーが自位置から30m圏内に入ることであるため、通信開始しなかったことによる。
