岩美町 御中

岩美町 水道スマートメーター 実証実験途中経過報告書

2022年11月～2023年10月

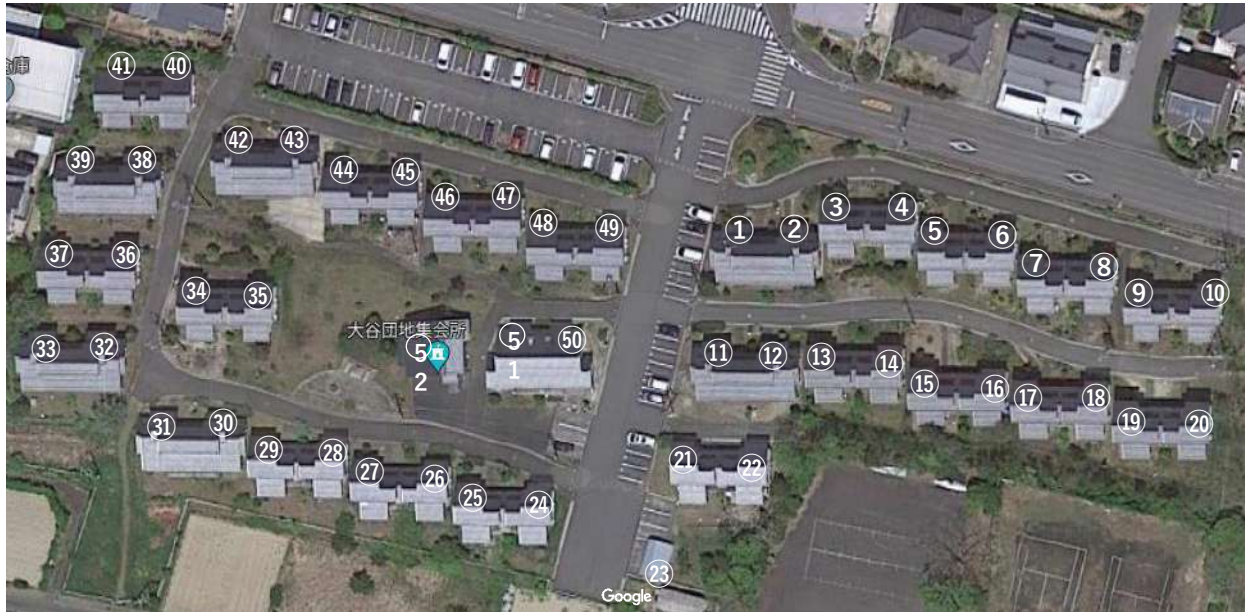
(3)まとめ：⑤ 大谷団地

検針モード	設置台数	通信回数	取得台数	取得時間	FDR	備考
FAST	52台	1回	52台	124秒	7データ	ポイント1にて検針
FULL	52台	3回	52台	452秒	46データ	ポイント1にて検針
FULL	52台	3回	52台	608秒	46データ	積雪検針（積雪量40cm） ポイント1にて2回検針558秒 ポイント2にて1回検針50秒
FULL	52台	3回	52台	519秒	46データ	積雪除去後 ポイント1にて2回検針494秒 ポイント2にて1回検針25秒

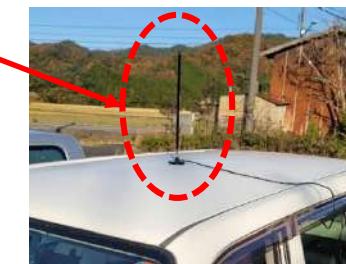
(1) 自動車によるドライブ・バイ：④高山団地

検針モード	設置台数	ルート	走行速度	取得台数	備考
ドライブ・バイ	11台	パターン1	20km/h	9台	取得不可 ④、⑪
ドライブ・バイ	11台	パターン2	20km/h	11台	所要時間：数十秒

※ パターン1において④ ⑪が取得できなかった理由は、ドライブ・バイでの通信開始トリガーが自位置から30m圏内に入ることであるため、通信開始しなかったことによる。

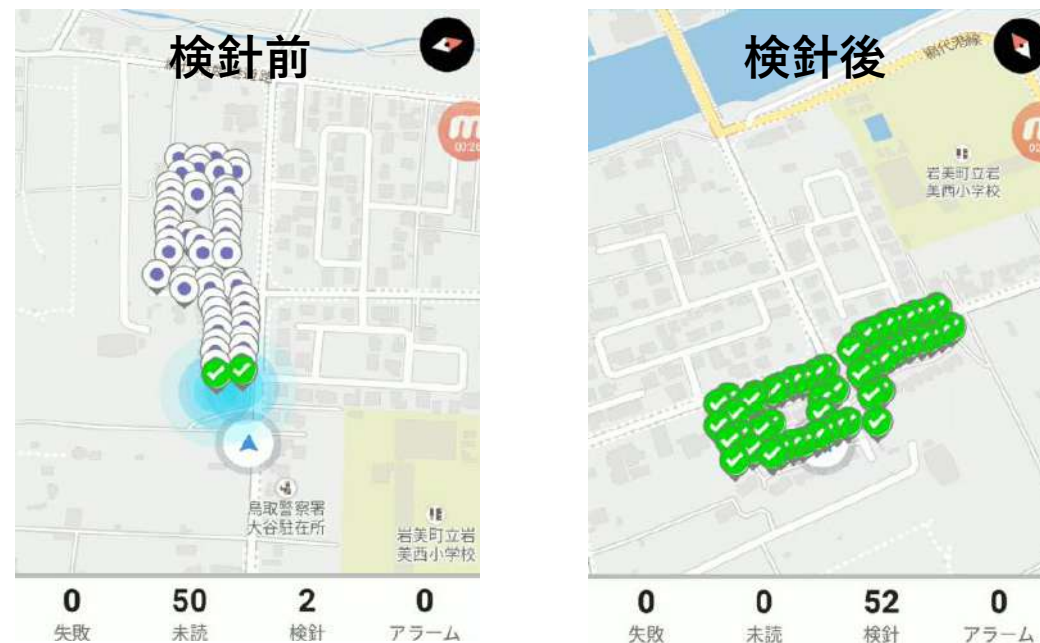
Android端末画面

上記画像の様に緑のチェックマークに変われば検針完了となる。この実験では、団地内の全てのメーター52台について検針値を取得することができた。

※ 検針所要時間：1分程度
